# 崇明区环岛森林片区

## 生态廊道建设项目（二期）

### 实施方案

■ 编制单位：上海林博建筑规划设计有限公司

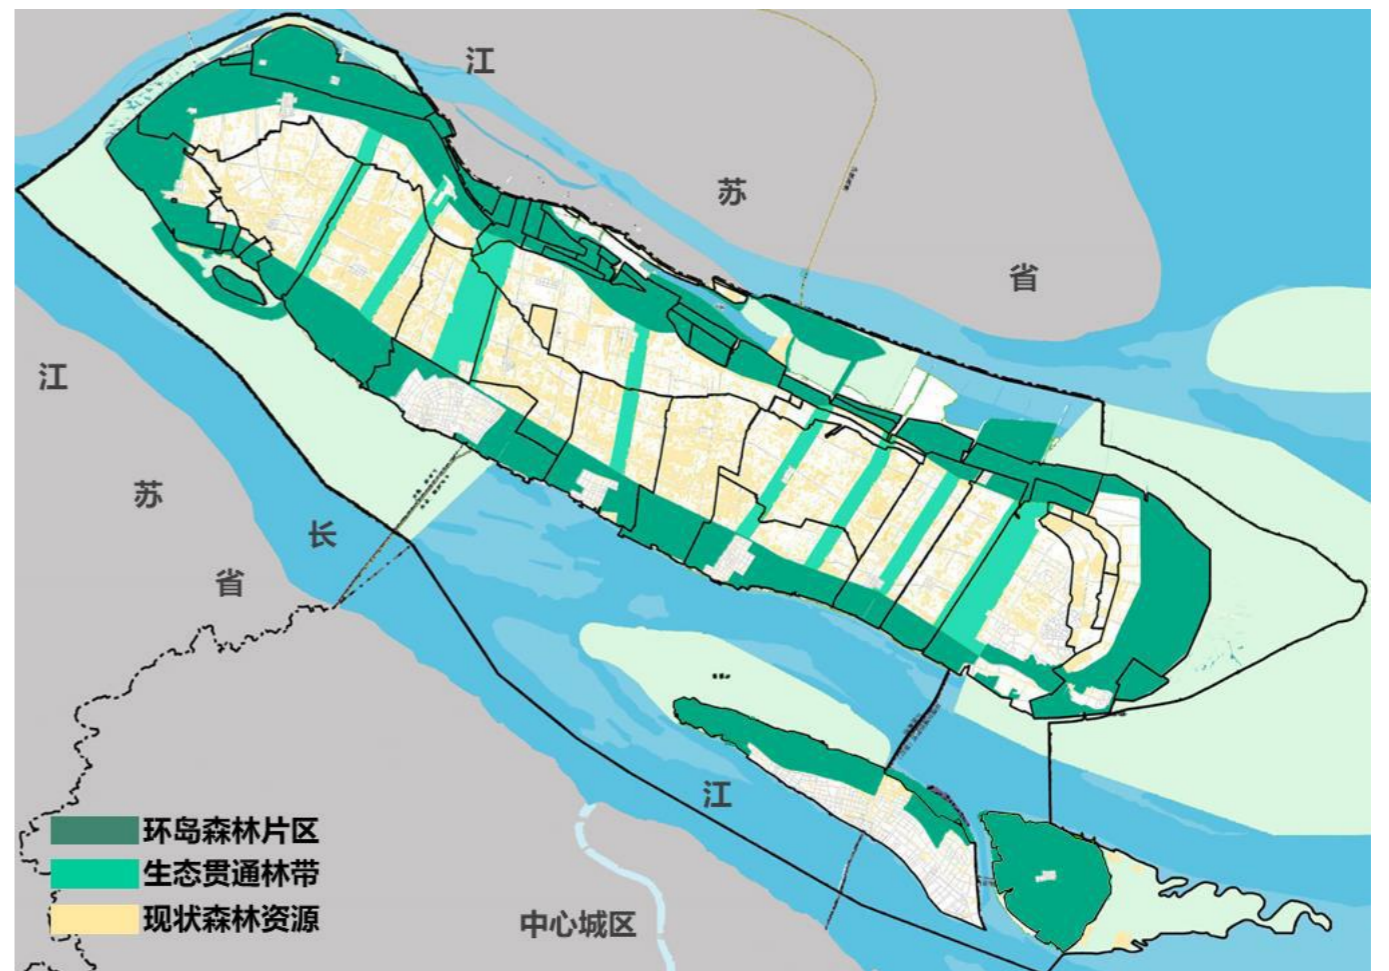
■ 造林空间规划结构图

造林空间布局根据崇明三岛的自然条件和生态基底，充分衔接耕地保护红线，统筹布局林地增量空间，注重生态空间的网络化，引导林地沿河、沿路建设，在市、区两级廊道范围内布局，构建有层次、有结构、有景观的全域林地空间体系，形成“一环、多带、多点”的特色布局。

- 环岛森林片区：即崇明岛沿江环岛森林及长兴和横沙全岛；
- 生态贯通林带：即沿区级生态廊道的林带，主要功能有机串联森林资源、河道水系、农田耕地等各类生态空间；
- 森林调优节点：即未纳入森林资源的现状林地增密补种节点。

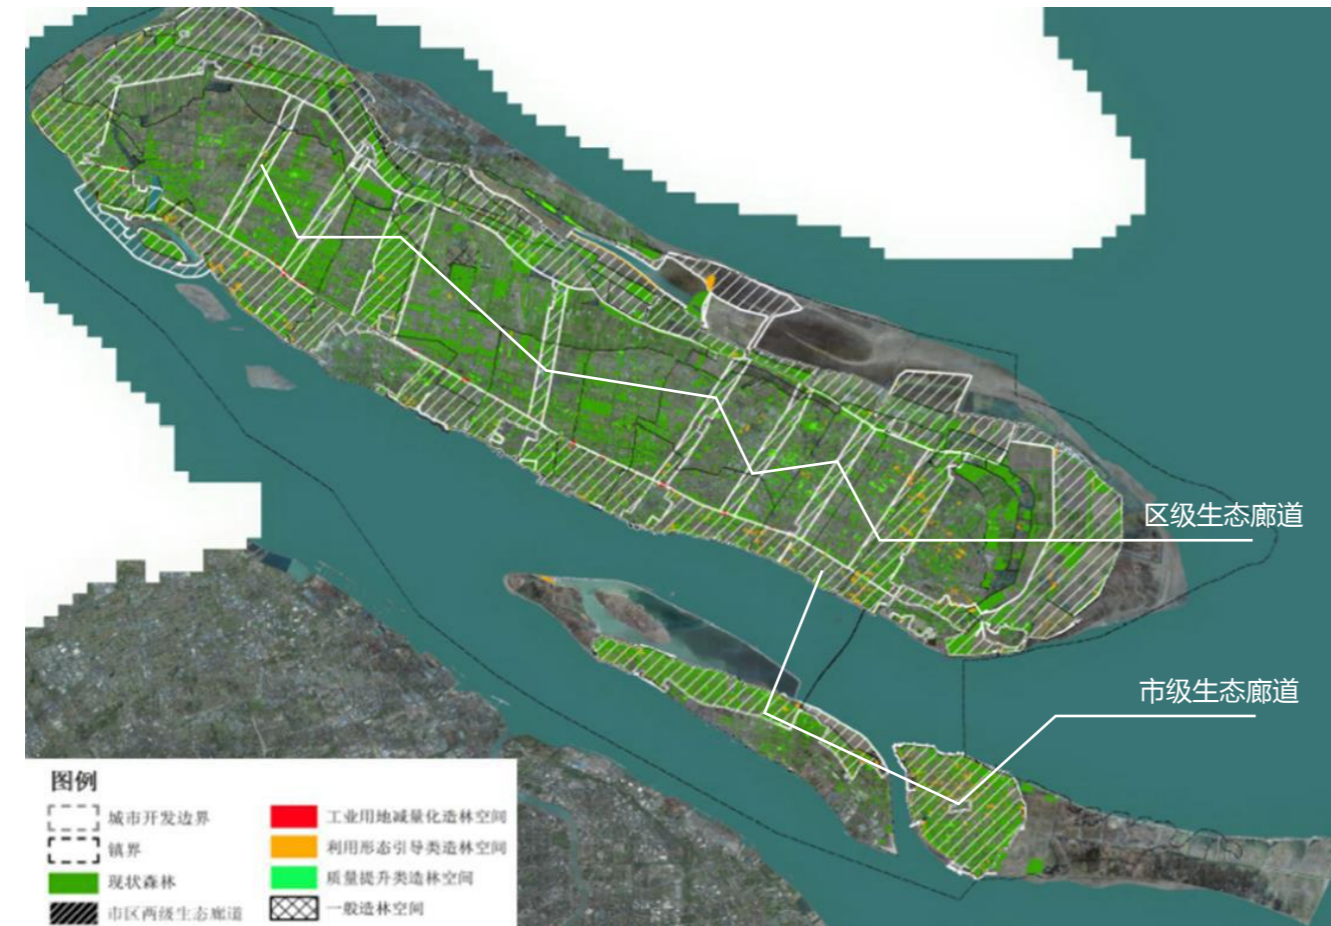
■ 崇明区“十四五”新增造林空间划示图

- 依据崇明“十四五”新增造林空间划示，本次项目地块选址主要集中于利用形态引导类空间，均为规划新增造林空间。（详见后文实施地块土地利用分析）

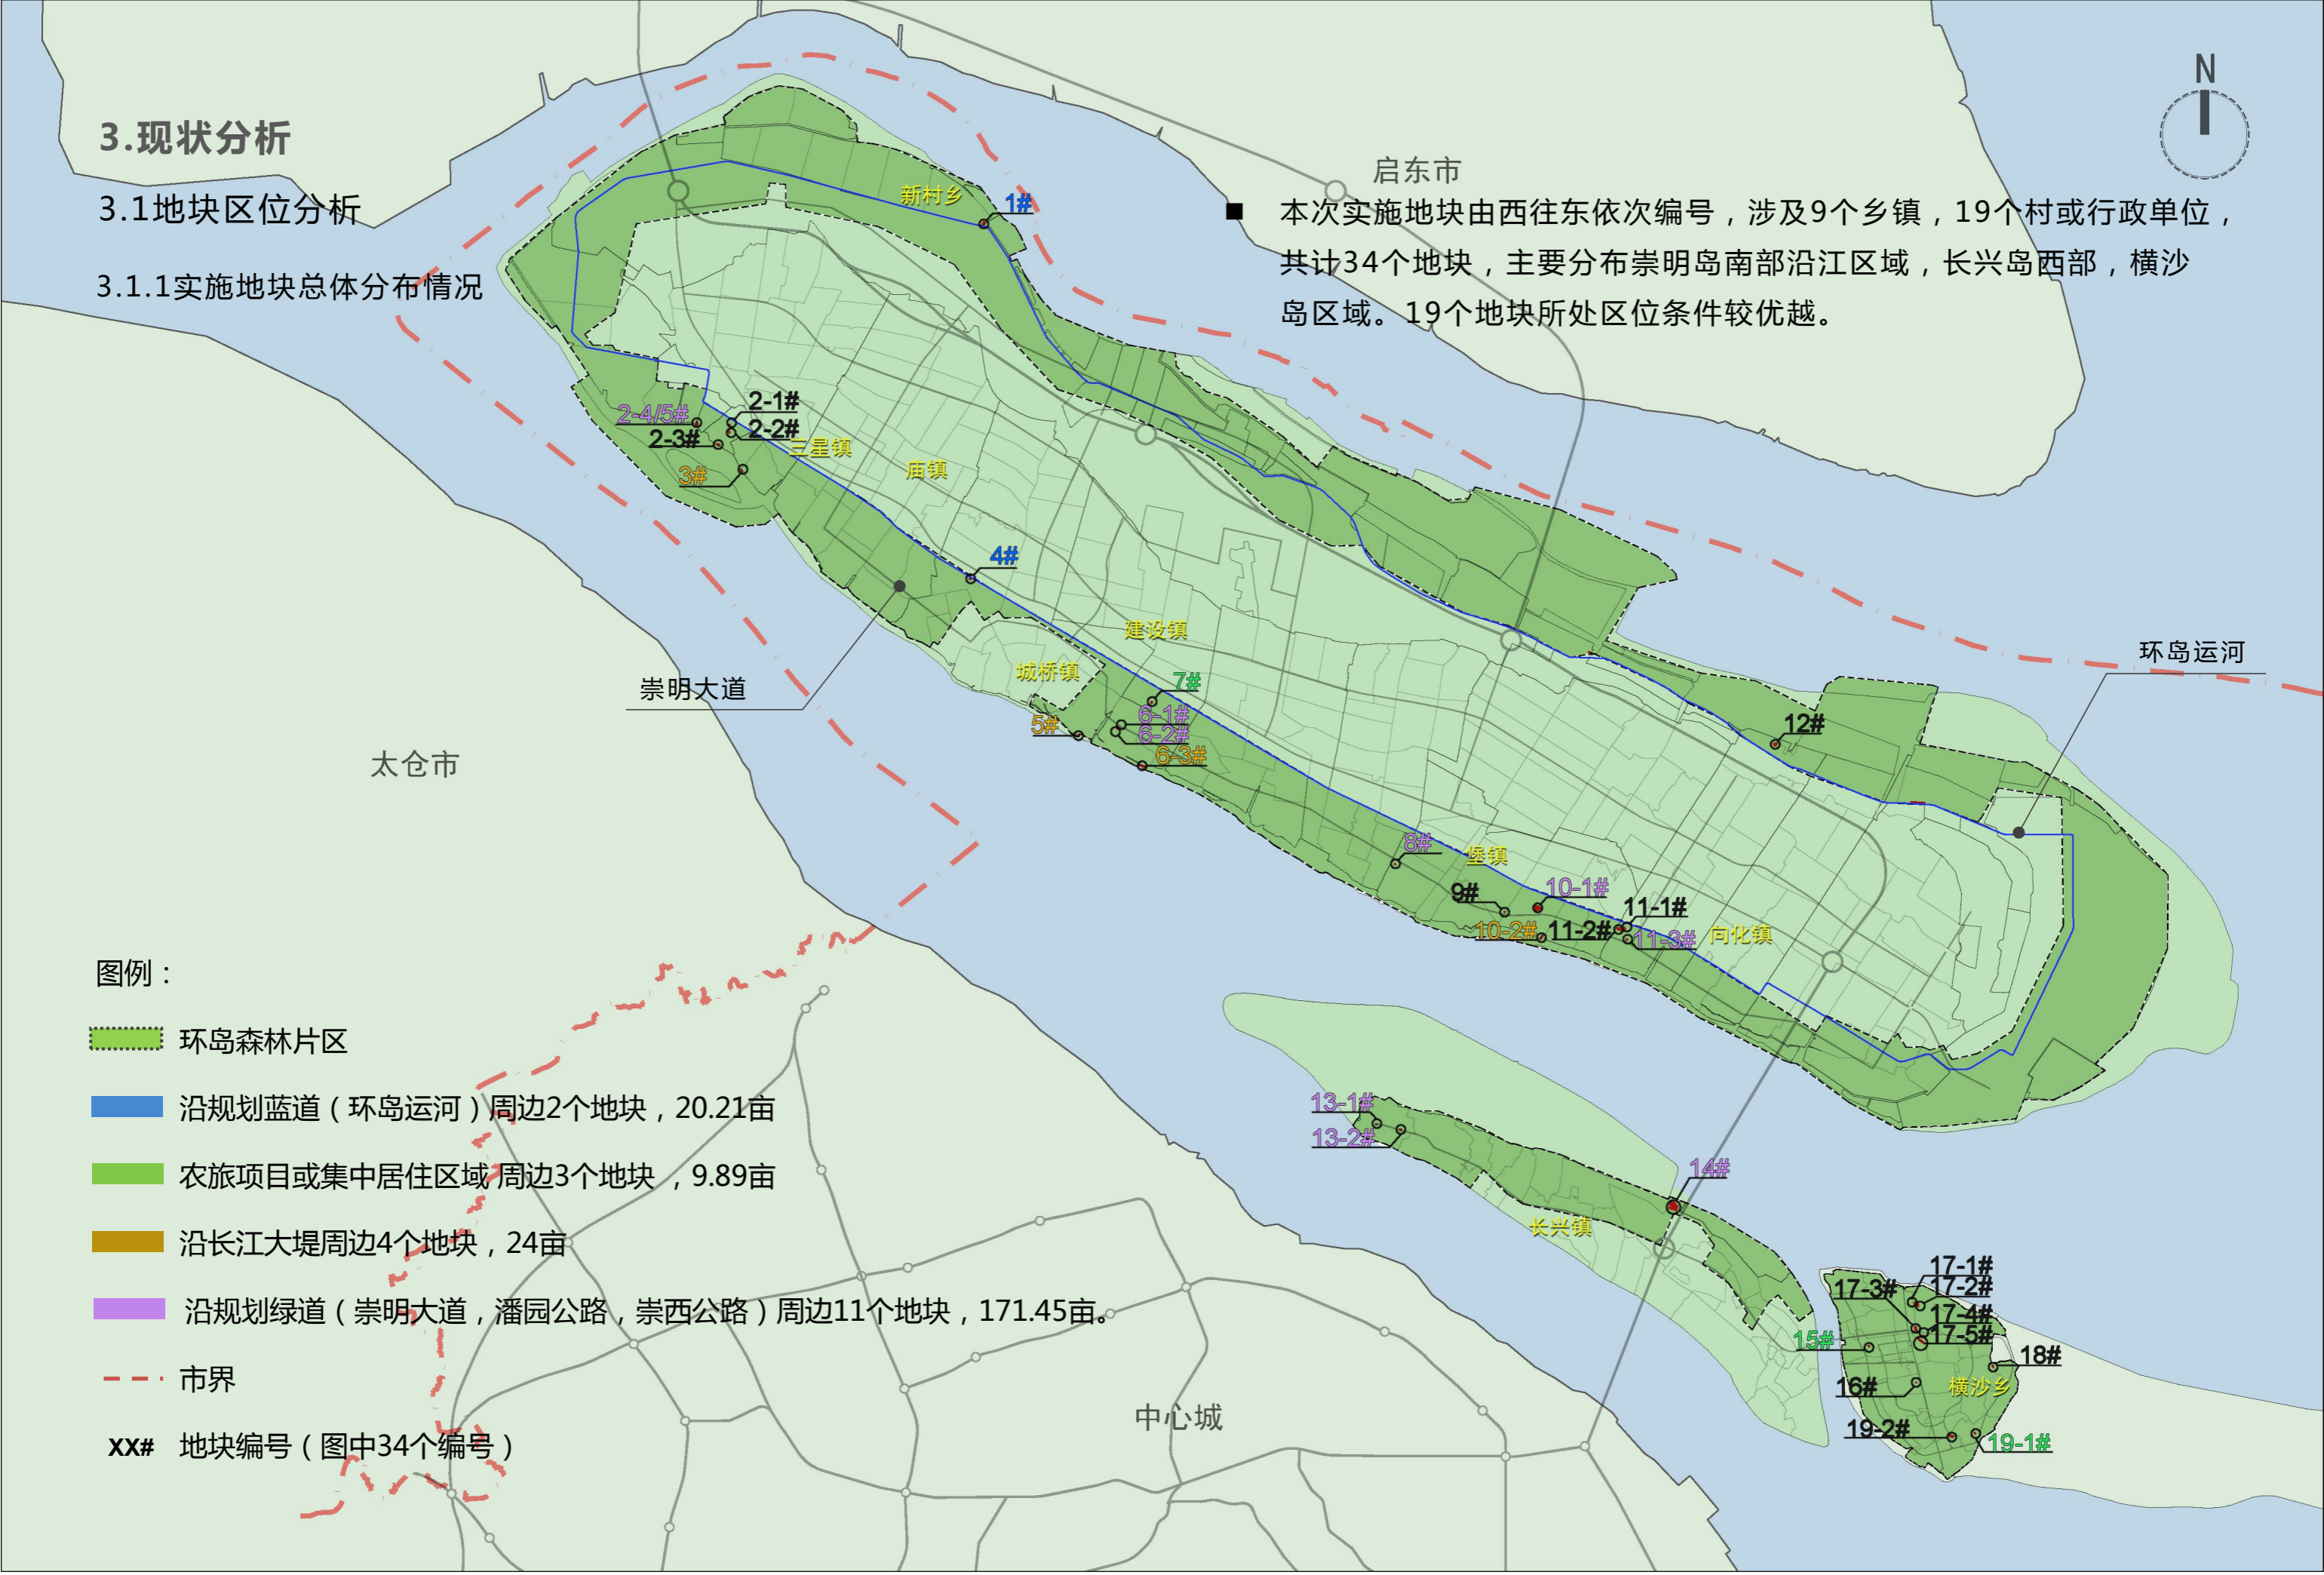
■ 本次实施地块由西往东依次编号，涉及9个乡镇，19个村或行政单位，共计34个地块，主要分布崇明岛南部沿江区域，长兴岛西部，横沙岛区域。19个地块所处区位条件较优越。

- 环岛森林片区
- 沿规划蓝道（环岛运河）周边2个地块，20.21亩
- 农旅项目或集中居住区域周边3个地块，9.89亩
- 沿长江大堤周边4个地块，24亩
- 沿规划绿道（崇明大道，潘园公路，崇西公路）周边11个地块，171.45亩。
- 市界
- XX# 地块编号（图中34个编号）

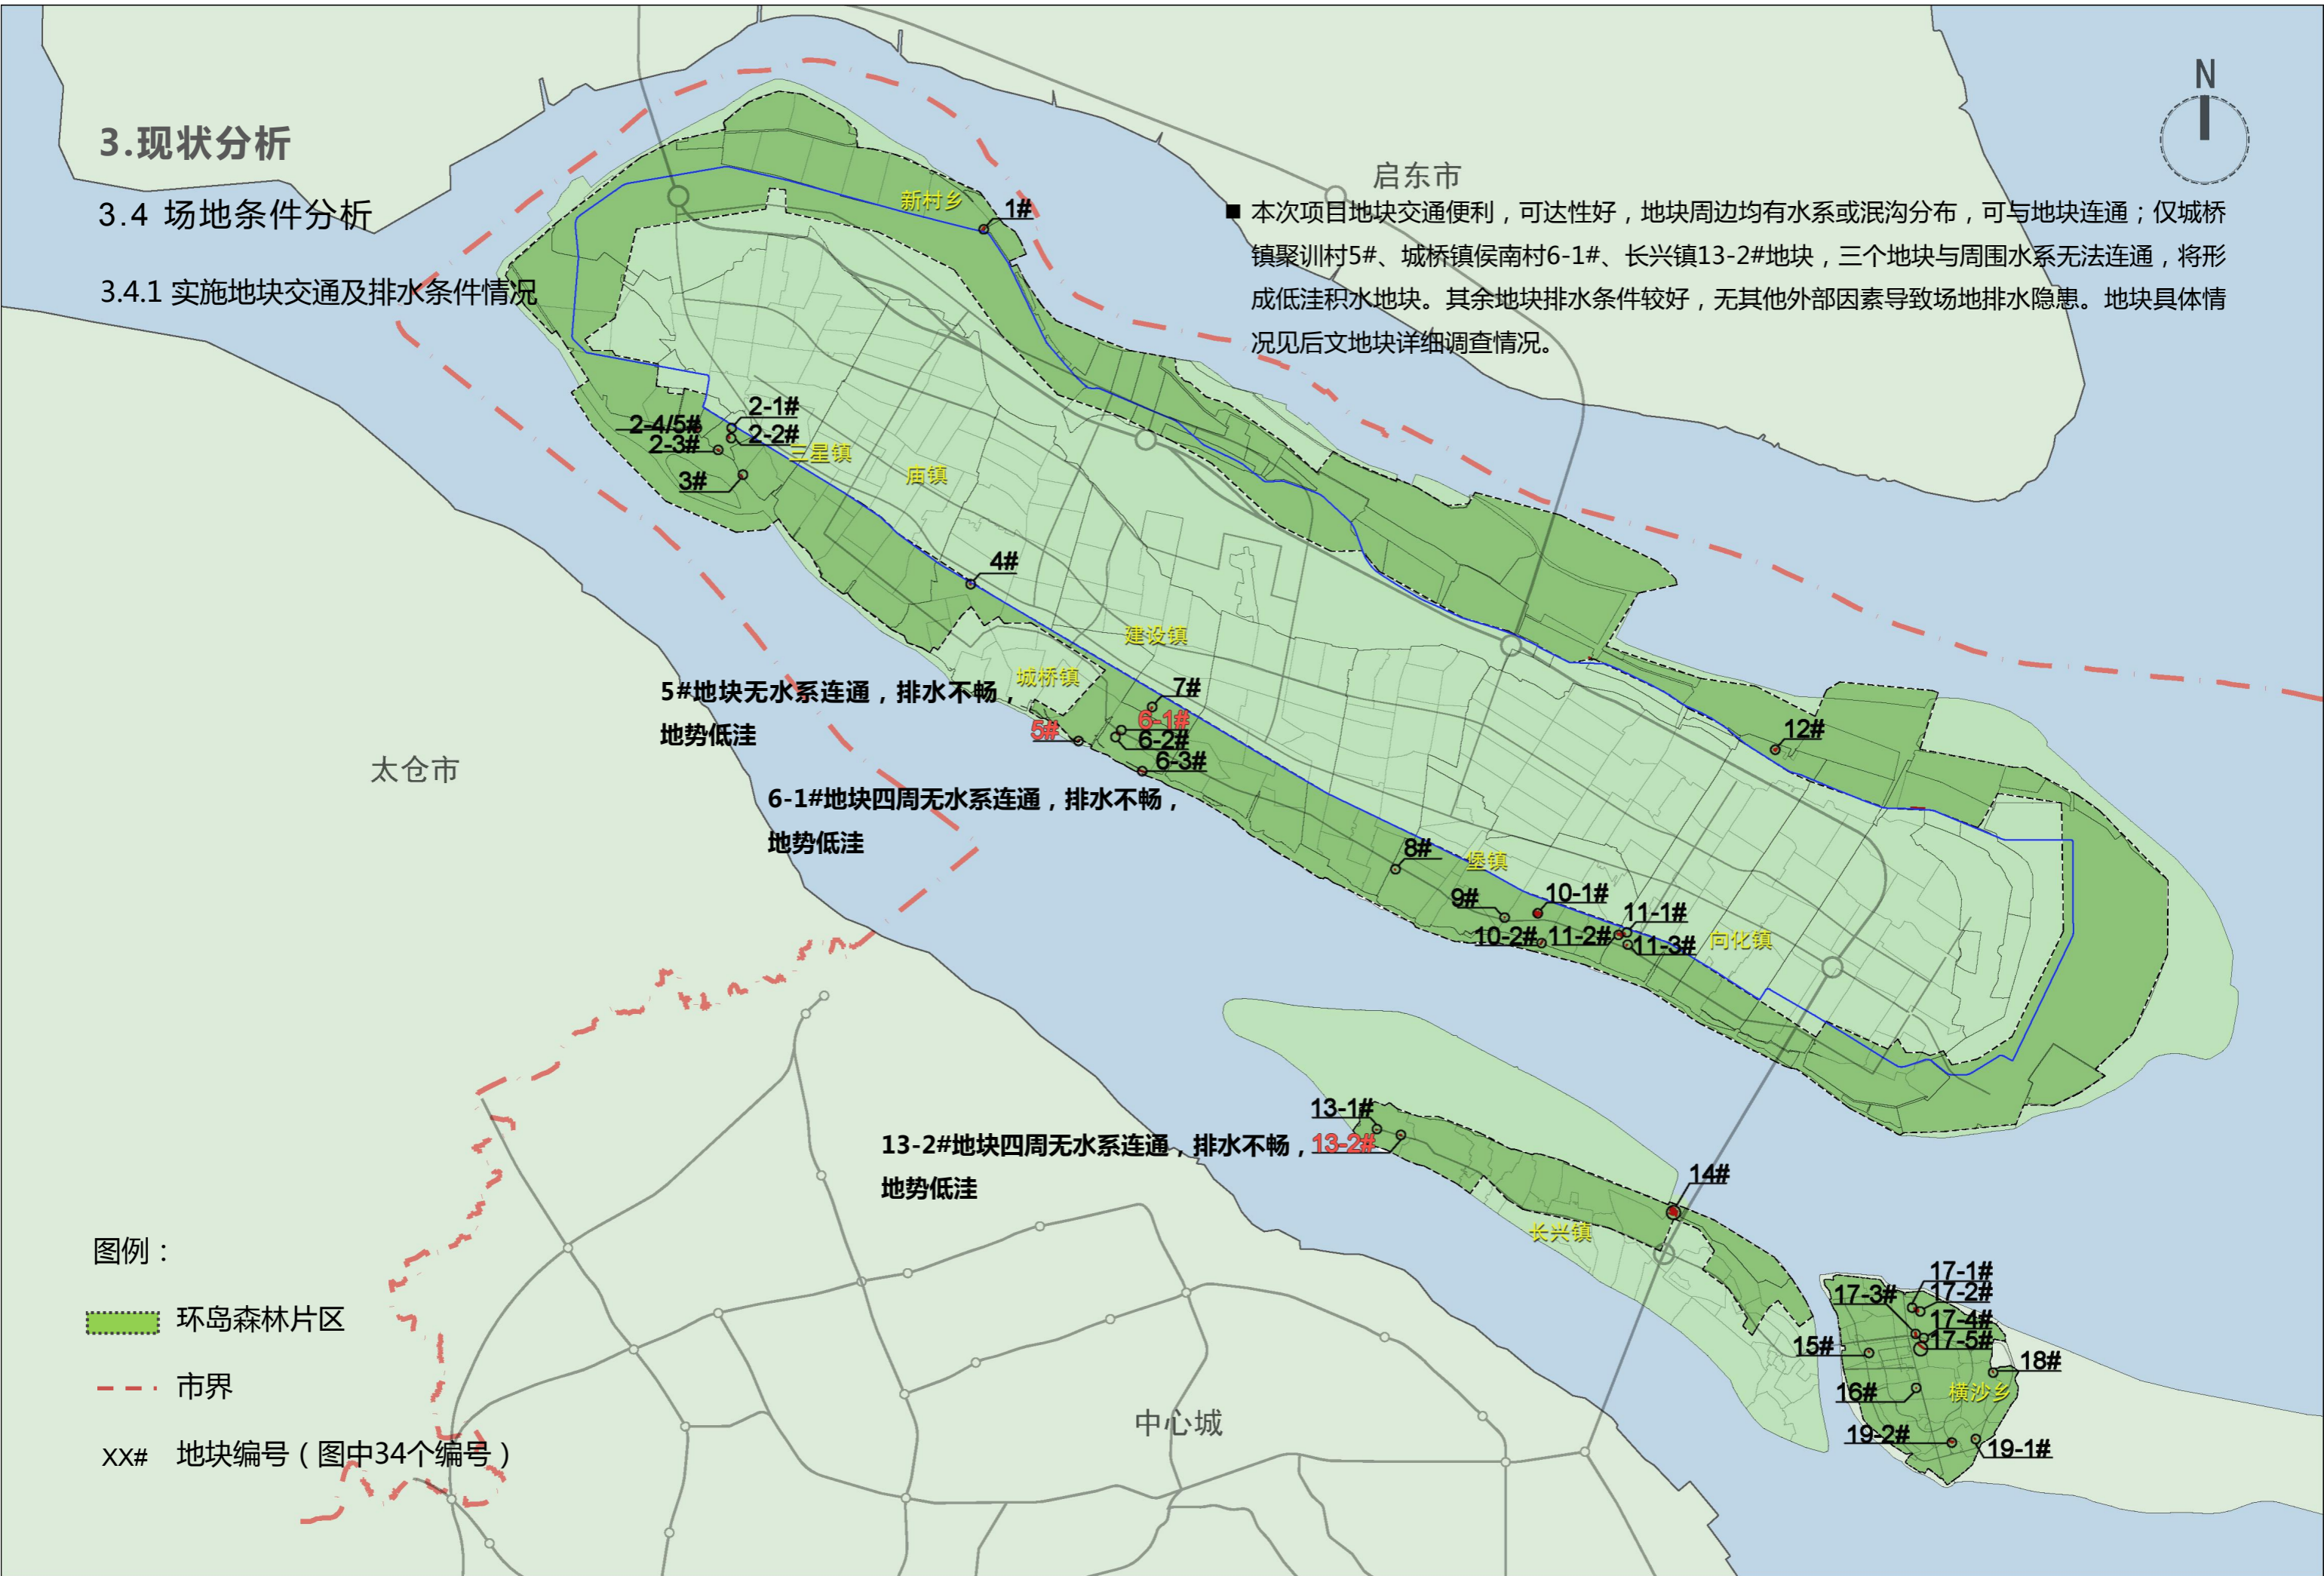
■ 本次项目地块交通便利，可达性好，地块周边均有水系或泖沟分布，可与地块连通；仅城桥镇聚训村5#、城桥镇侯南村6-1#、长兴镇13-2#地块，三个地块与周围水系无法连通，将形成低洼积水地块。其余地块排水条件较好，无其他外部因素导致场地排水隐患。地块具体情况见后文地块详细调查情况。

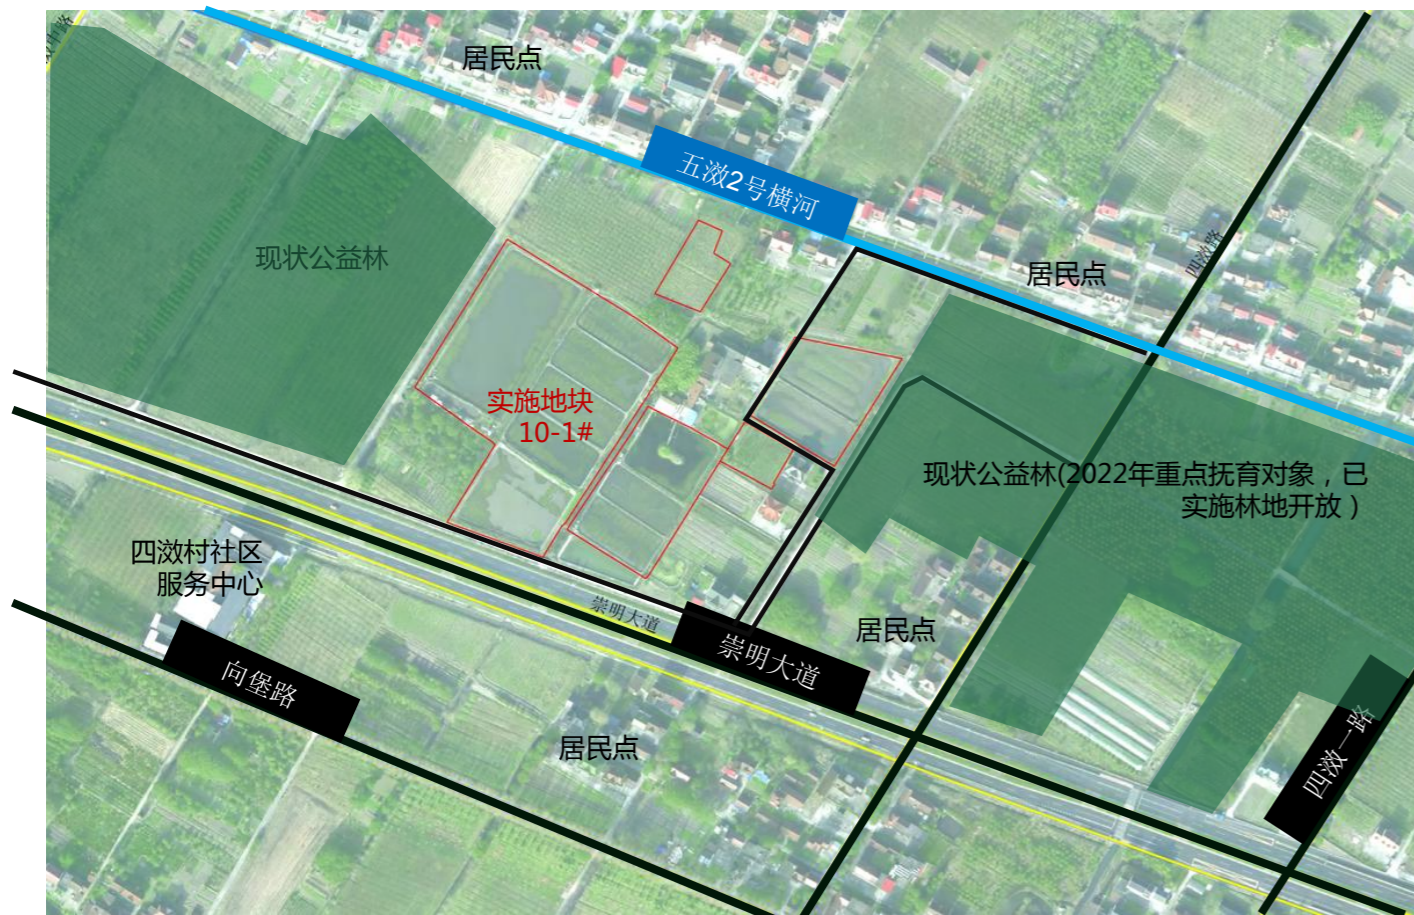
**(1) 堡镇四泖村10-1#地块：**养殖及坑塘水面地块，连片面积42.6亩，均退出养殖，现状水域已干涸，紧邻崇明大道，出行便捷，周边居民点分布集中，东侧近500亩林地已与2022年抚育，作为重点抚育对象目前休闲道路等设施已完善，本地块与万亩已开放林地实现衔接，同时可作为坑塘水面造林中的整地造林样板。

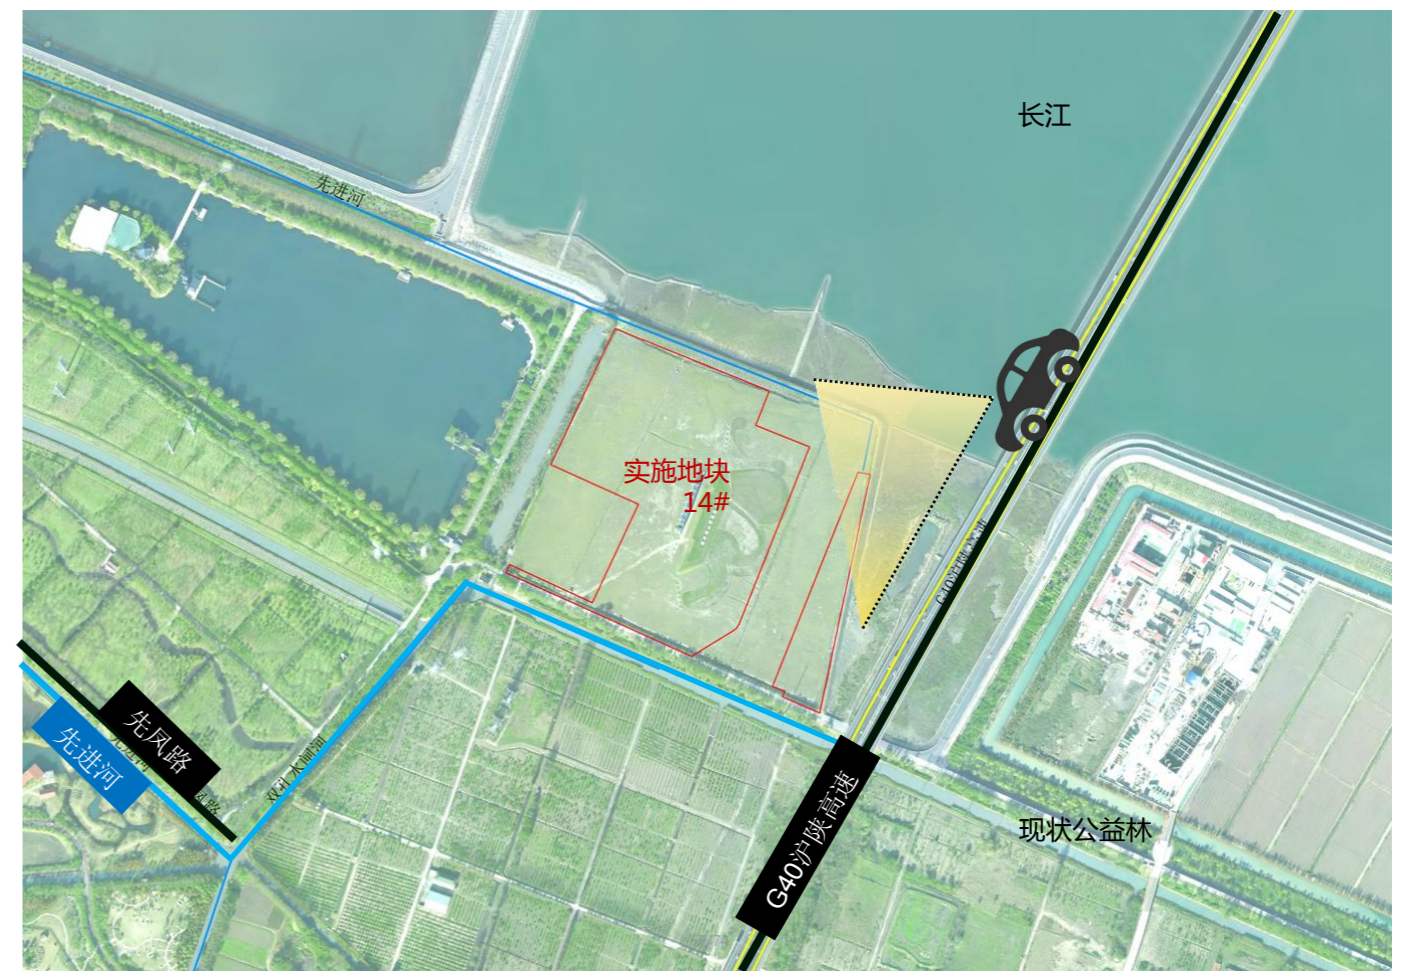
**(2) 长兴镇前卫社区14#地块：**养殖及坑塘水面地块，面积99.00亩，地块于2020年填土，作为出入崇明及长兴的门户景观，现状有“蝶变十四五，建设新长兴”绿水青山就是金山银山标识雕塑，处于G40沪陕高速西侧，车行居高俯视，视野极佳，考虑行车速度及视线，地块具有大地景观诉求，以景观林建设标准，营造具有大地景观森林的视觉效果，同时突出“新长兴”海洋装备岛的建设规划，增加绿量，增添色彩，突出文化内涵。

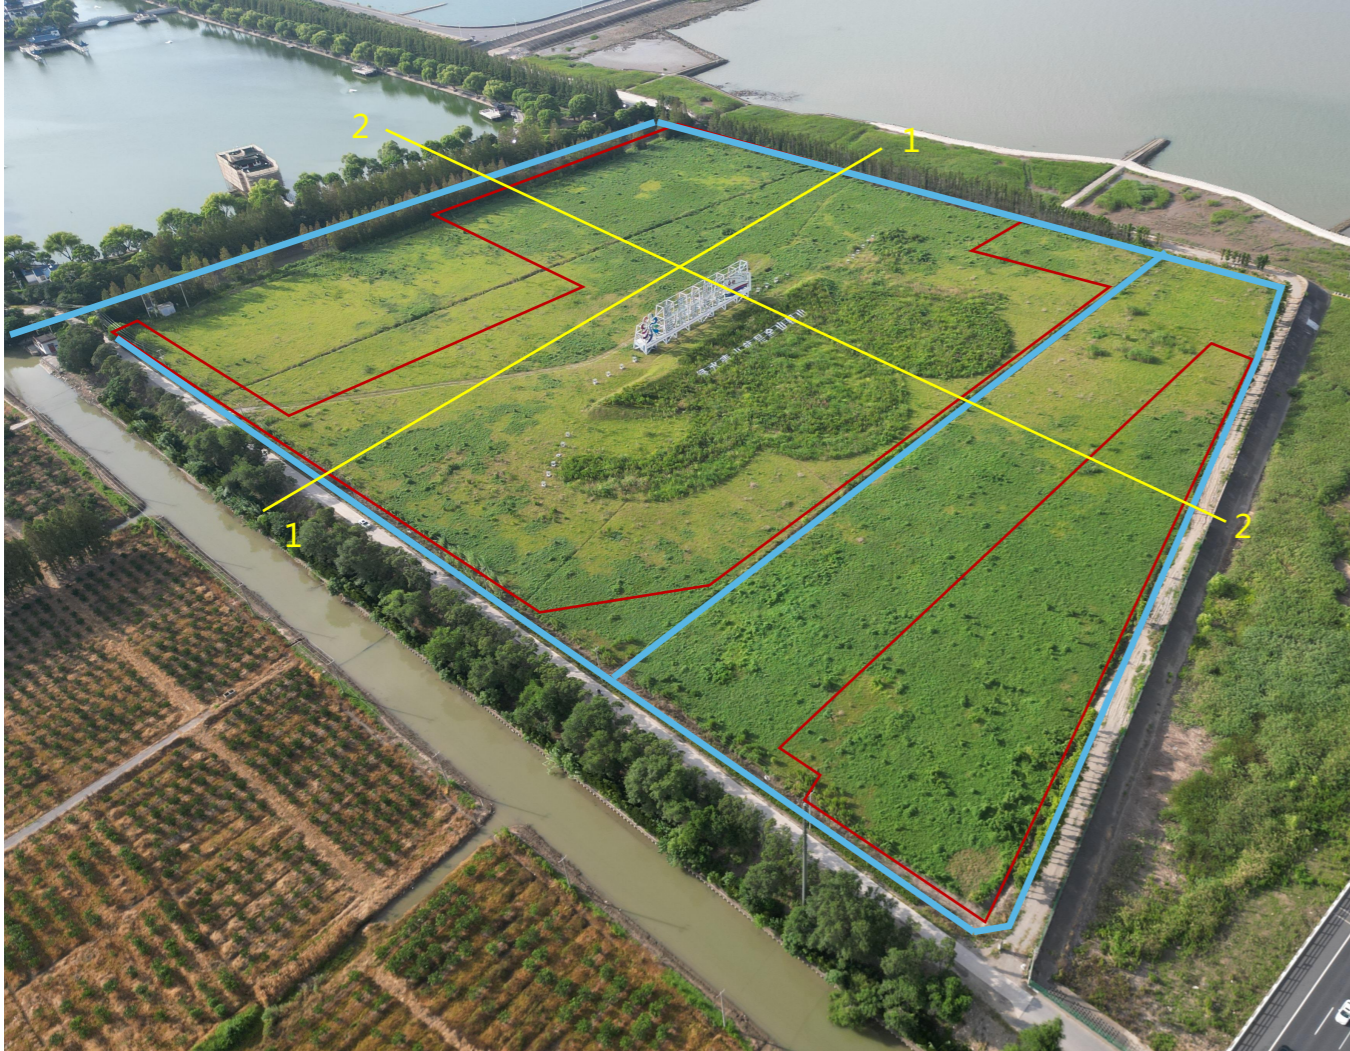
地块基本情况							
地块编号	实施面积	地块区位			四至边界		
		乡面	村面	具体位置			
14#	99	长兴镇	前卫社区	先凤路北，沪陕高速西	东侧为G40沪陕高速，南侧为先凤路

地块现状情况							
土地情况（地类）	现状情况	可达性	高程M			周边水系	排水条件
			场地	周边道路	常水位		
坑塘水面	已填、空地	良	5.6-7.0	7.0-7.2	2.2-2.3	水系贯通	优

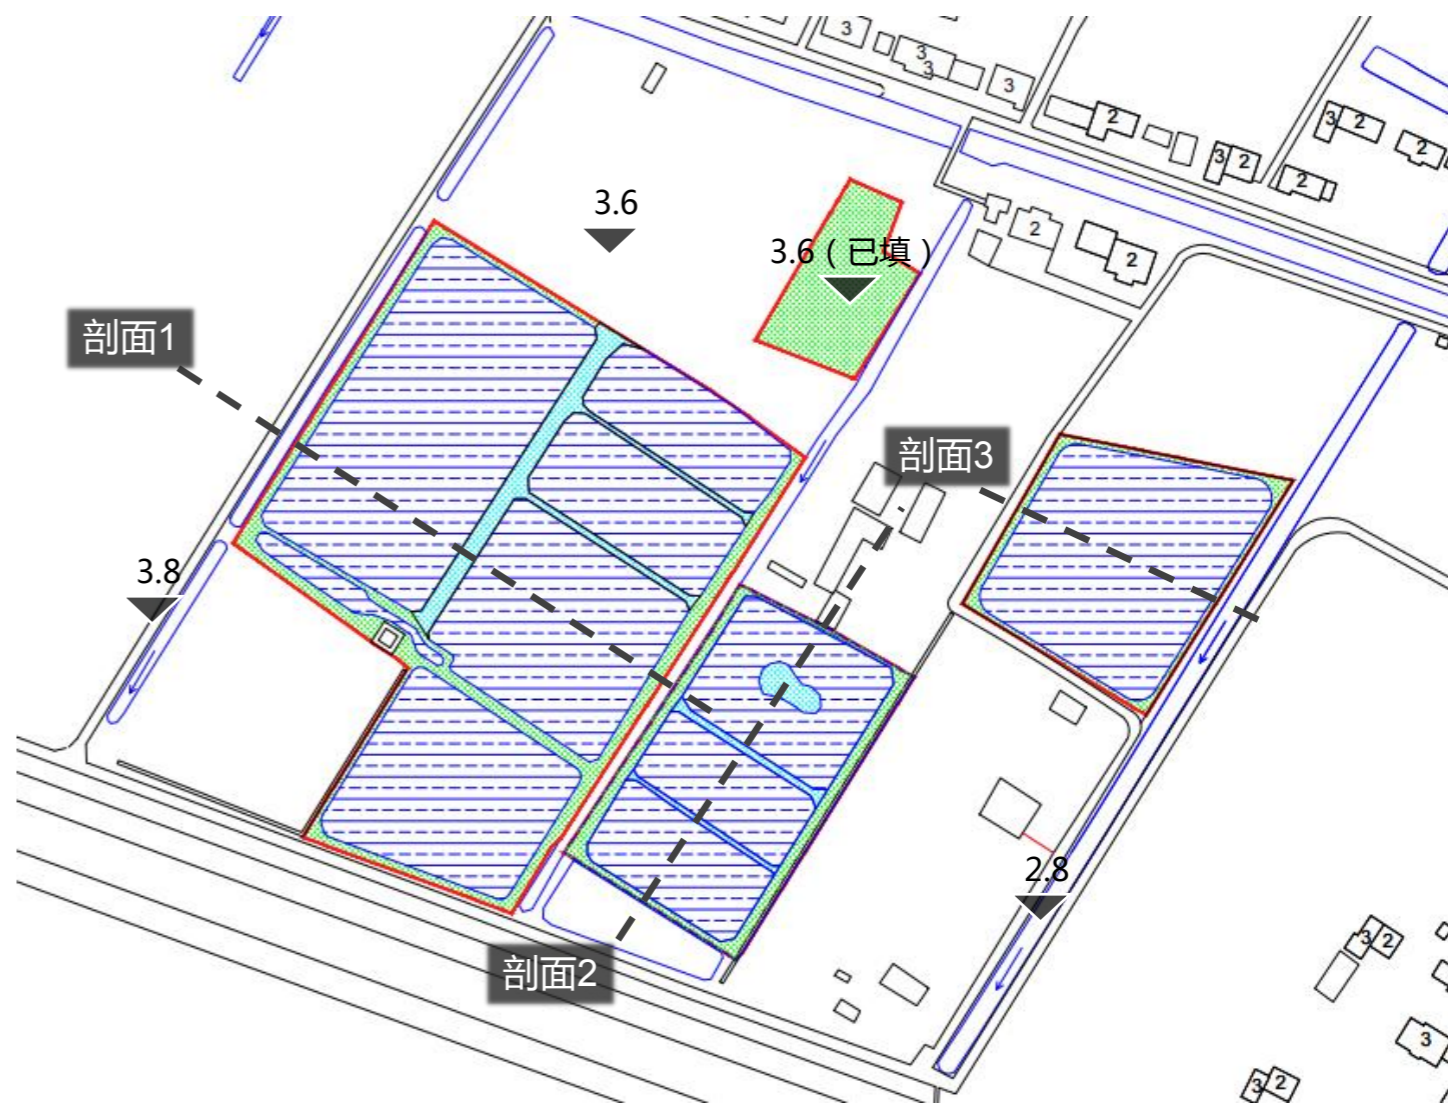
■ 剖面2区域：原为蟹塘，塘底四周高中部低，呈缓坡形，塘底高程在2.6-3.0M之间，塘埂高程4.4M，水深0.6-1.0M，塘埂总面积1109.9m<sup>2</sup>，塘体中部塘埂与塘中小岛可推平至塘底，涉及面积约343.9m<sup>2</sup>。

■ 剖面3区域：原为虾塘，塘底中间高四周低，呈缓坡形，塘底高程在2.4-2.9M之间，水深0.8-1.2M，塘埂高程4.4M，塘埂面积482平方米。

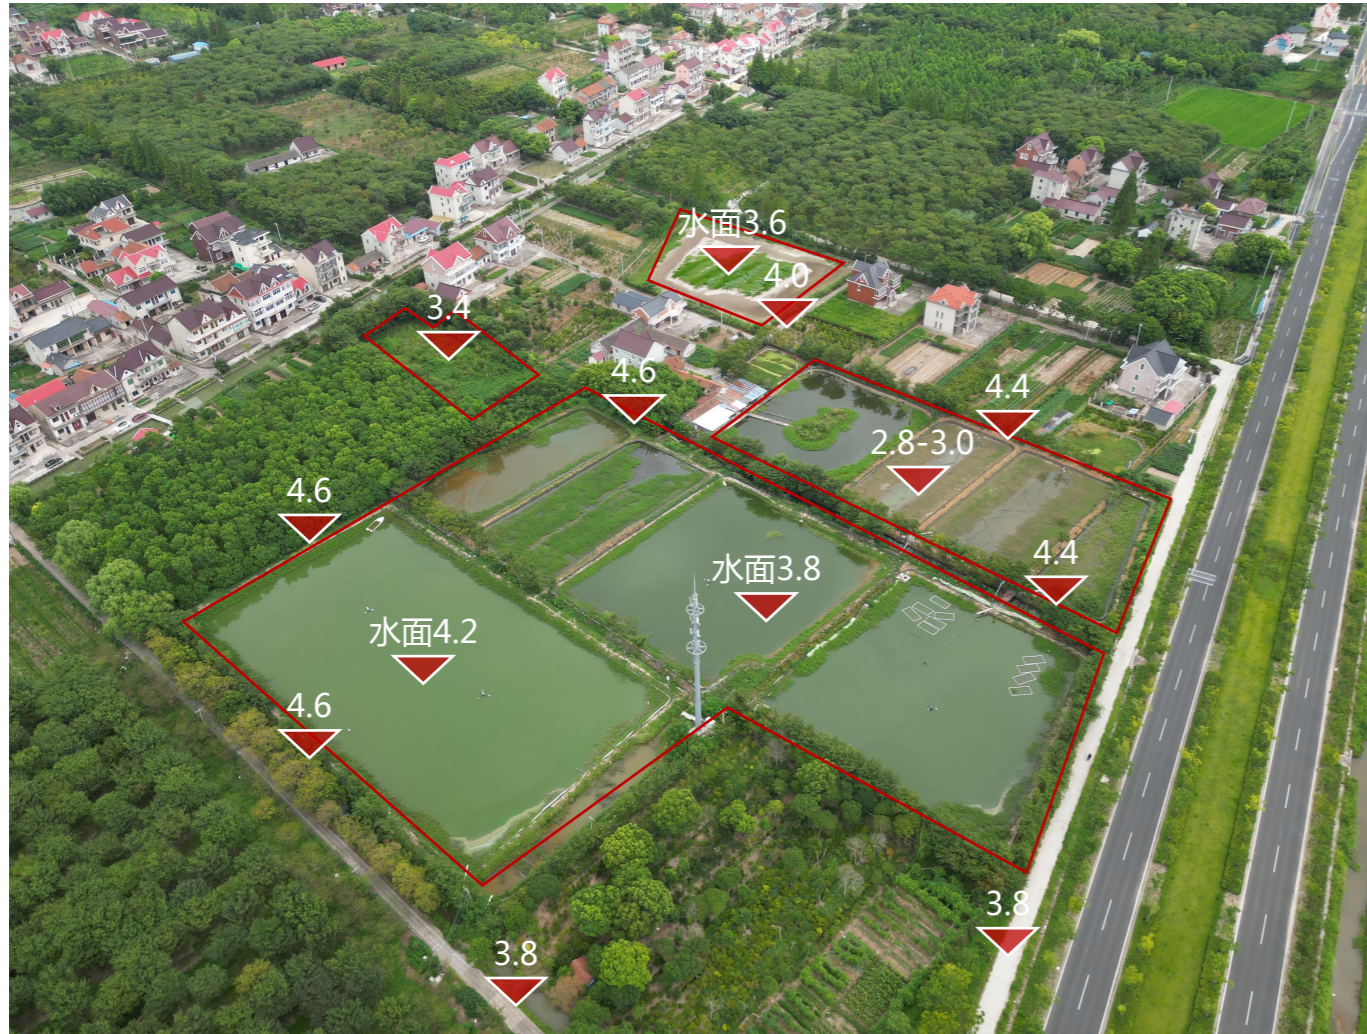
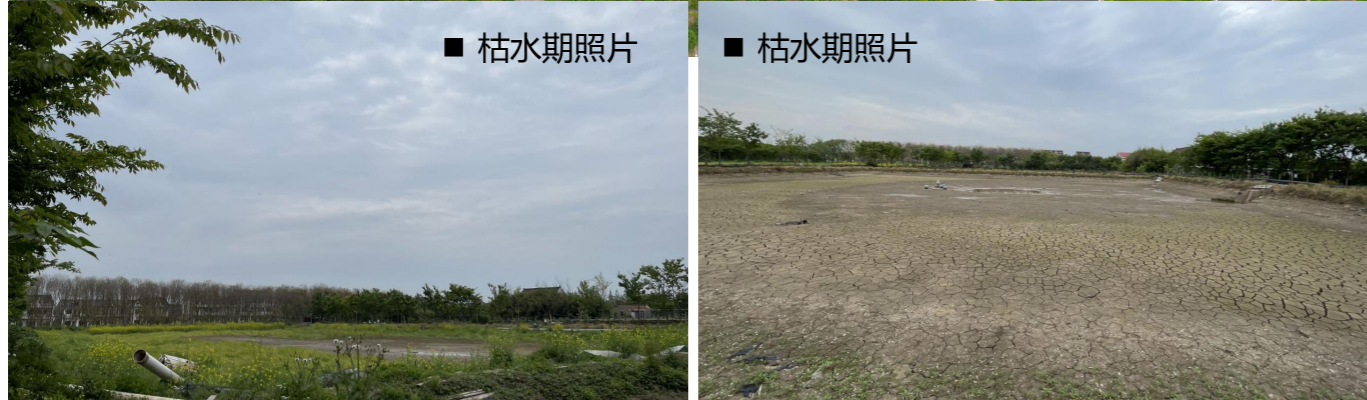
地块土壤条件						
土壤质地	pH值	水溶性盐分 (mS/cm)	有机质 (g/kg)	容重 (Mg/m <sup>3</sup> )	土体情况	改造方式及等级
粉(砂)壤土	8.4	0.092	16.8	1.49	整地造林, 样品采集于塘埂	●底泥改良
粉(砂)壤土	8.8	0.167	20.4	1.03	已填、土壤板结严重	●中度改良

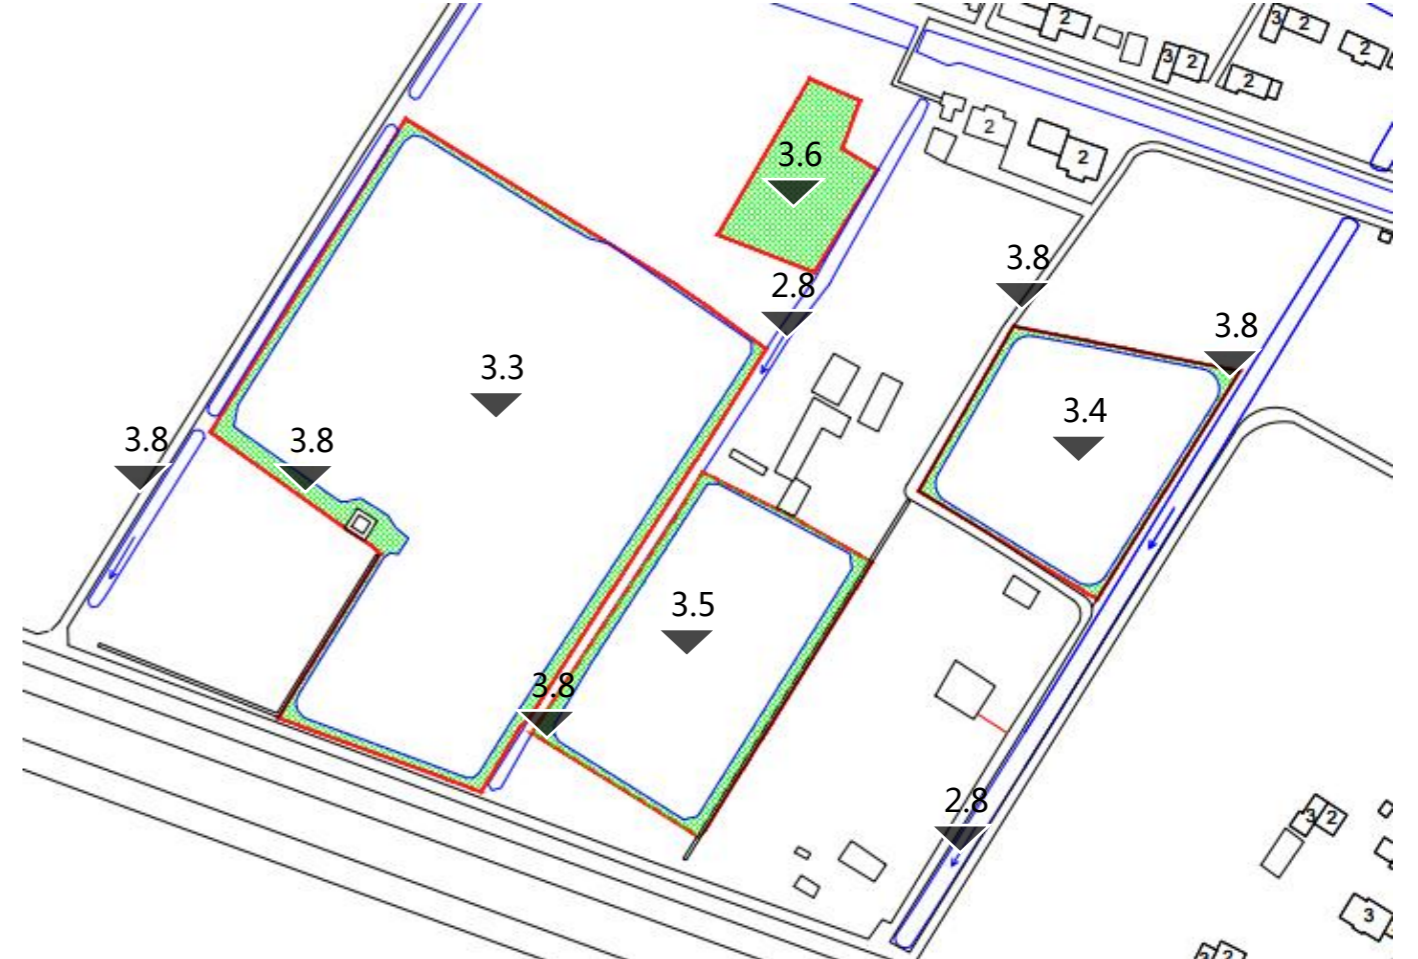
- 1、前期排水，水体抽干，晾晒，根据抽干后所测塘底高程与蓄水后的水面高程测算，目前塘体中水深0.8-1.2米，需快速排水约32416.2立方米，塘体水排入外部沟渠。
  - 2、翻耕深度不小于20厘米，深松深度不小于35厘米，通过深耕把表层养分流失的土壤翻到下层，把地下养分充足的土壤翻到上层，同时实现土层盐分平衡。深翻后将底泥平整、晾晒，深耕底泥总量约6746.7立方米。
  - 3、底泥改良：按照现有底泥:塘埂土:综合土壤调理剂=6:2:2的比例进行底泥改良，多余塘埂土PH值8.5-8.9之间，按照客土:综合土壤改良剂=7.5:2.5混合均匀，按照投入到造林地块中，再用大型机械整场地进行翻挖拌匀。
- 深翻底泥，底泥与塘埂土改良后，共计土方14683.6m<sup>3</sup>（含调理剂用量），扣除底泥量，可用于抬高整体地形的改良后现状土方有7936.9m<sup>3</sup>。即以上措施后塘底可平均抬高0.35M，如下图平整后现状平面示意图。

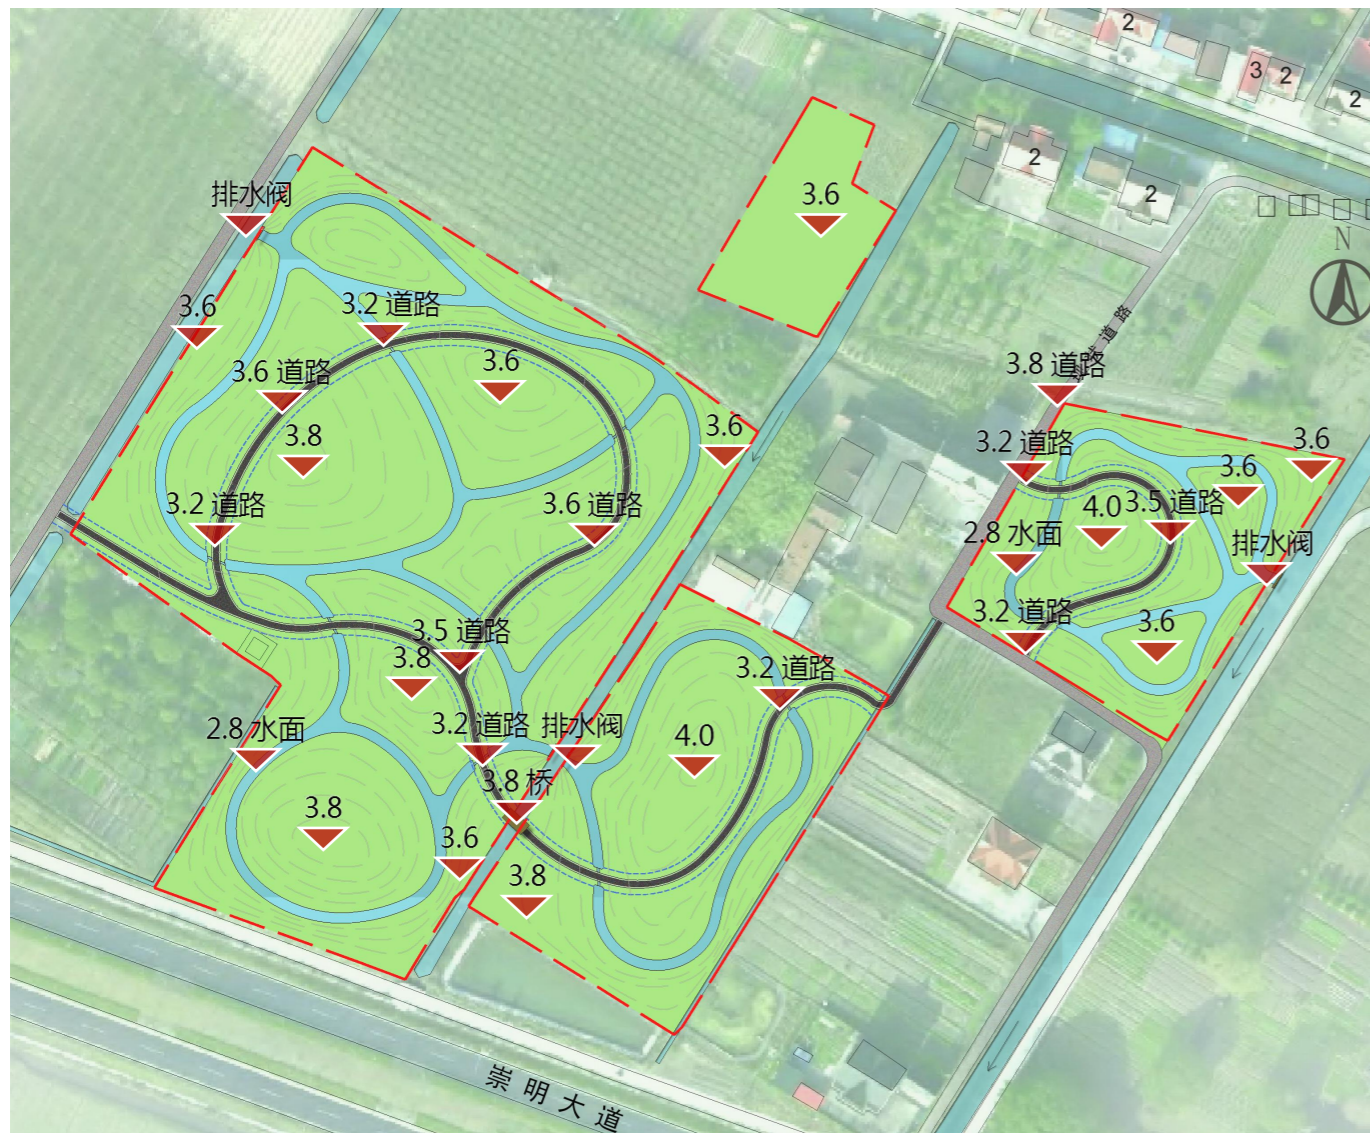
5.地形营造，及基础设施：根据围沟开挖后建立的岛状种植地块，营造高低起伏的缓坡地形，同时设置养护道路随坡度高低变化，道路两侧设置腰沟。水系与地形营造具体如下图：

土方平衡及地形营造			
2.1	道路开挖	立方米	728.4
2.2	围沟，道路，地形营造	立方米	279.76
2.3	水系开挖	立方米	4815

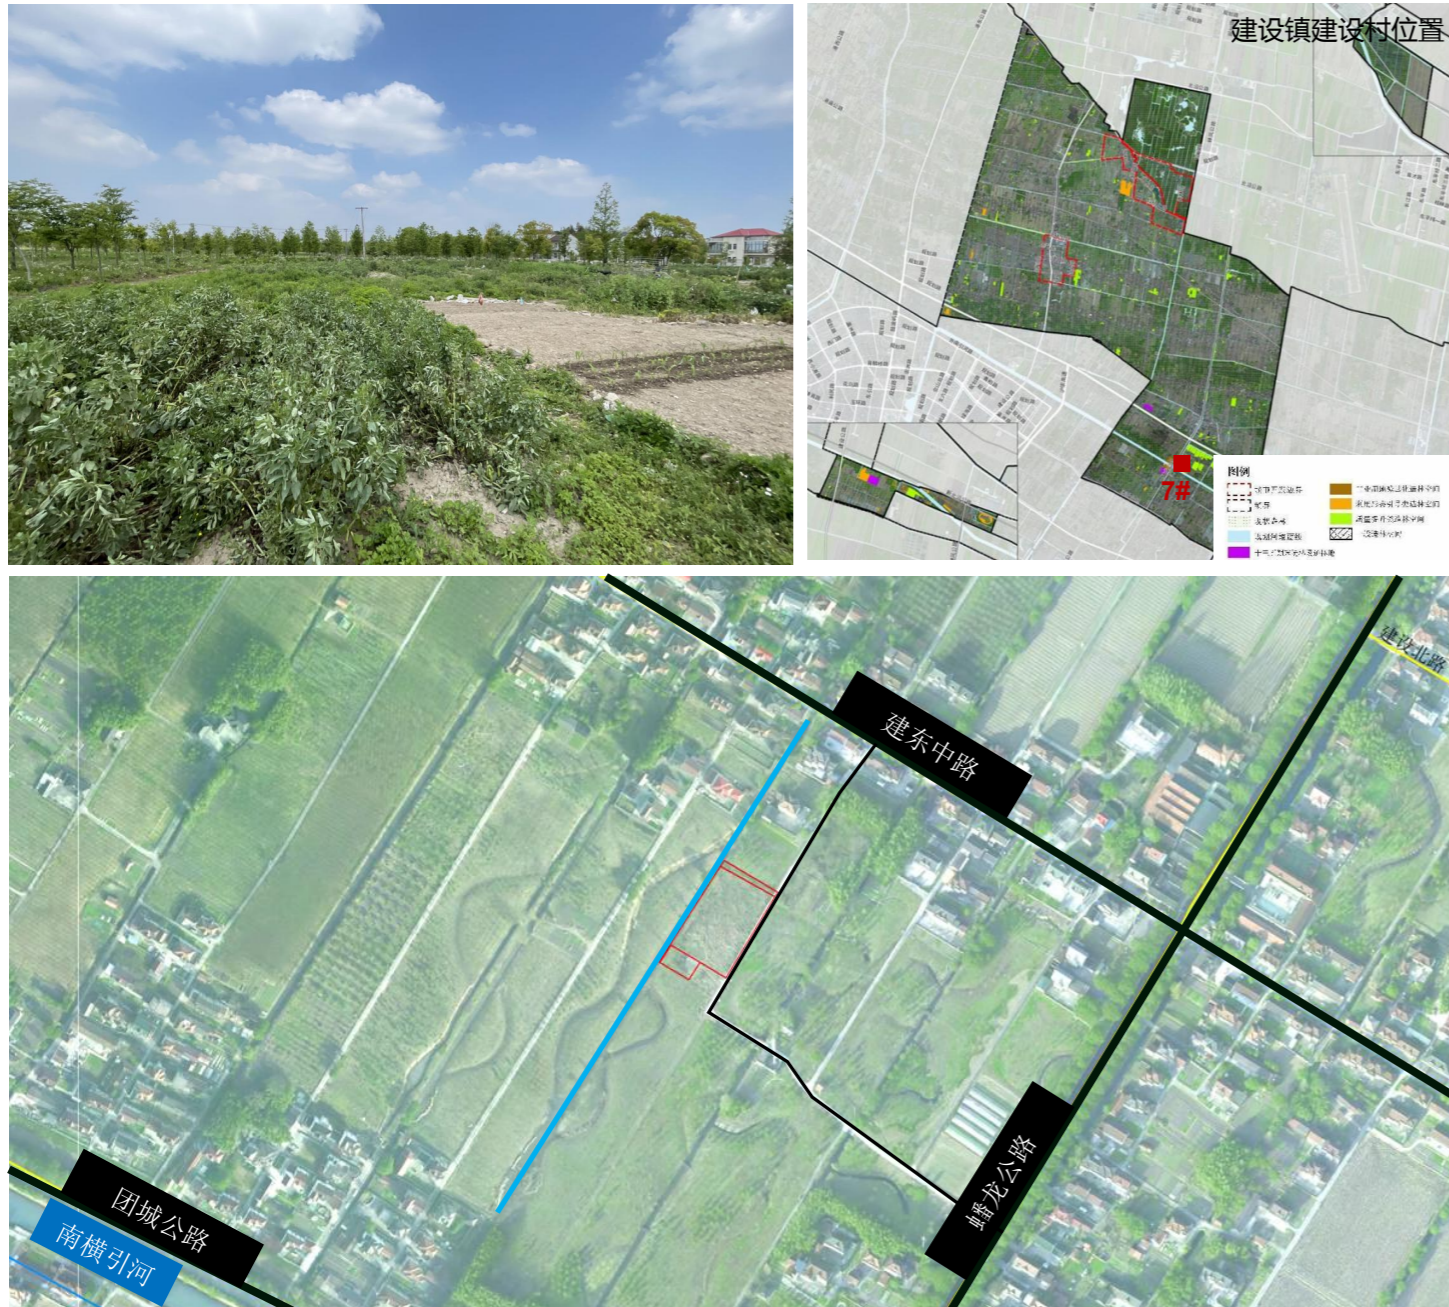
##### ■ 建设镇建设村7#地块：

实施地块面积4.89亩，四周已有林地环绕，地块为填漏补缺型生态防护林。地块西侧为现状沟渠，场地设计排水方向由东往西。周边部分民宅分布，东侧为现状水泥路，沿路种植观赏性花灌木。
