# 崇明区环岛森林片区

## 生态廊道建设项目（二期）

### 实施方案

■ 编制单位：上海林博建筑规划设计有限公司

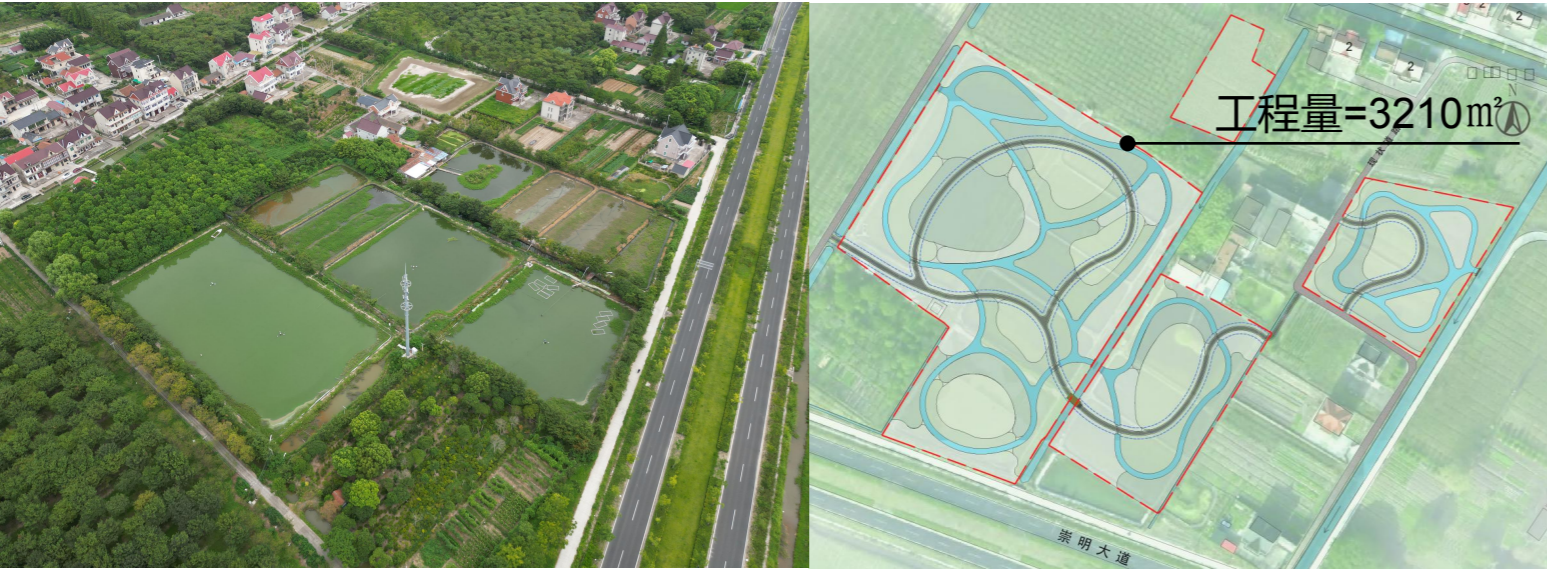
6.4.1 本次项目涉及新开挖水系地块一处，位于堡镇四泖村10-1#地块，堡镇常水位2.8M
